## 遺構からみた温室施設の変遷

成瀬 晃司

(東京大学埋蔵文化財調査室)

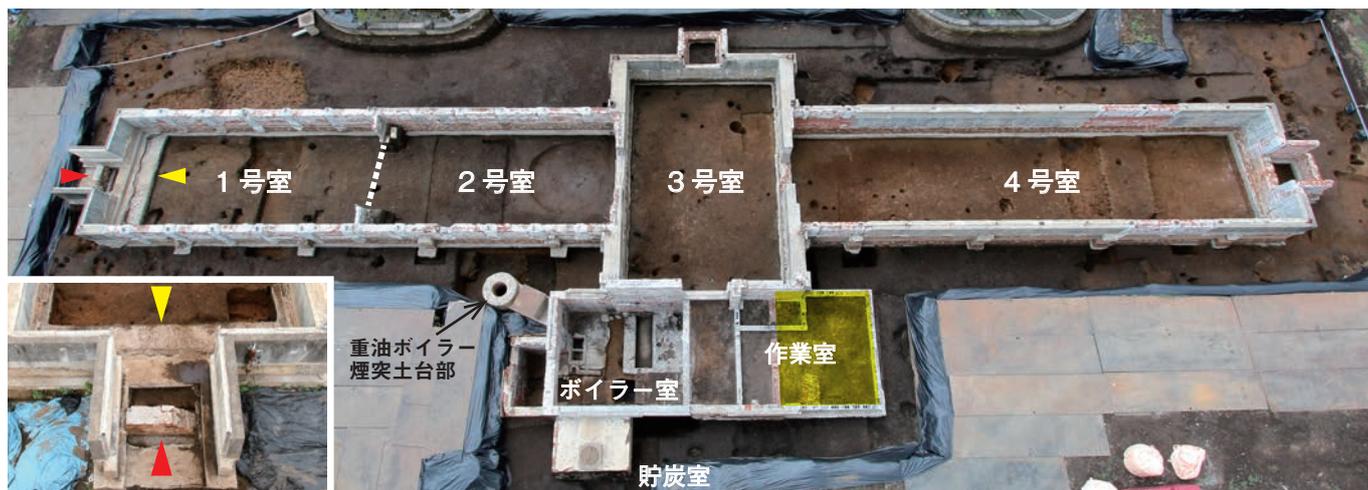
1 図 旧温室煉瓦躯体全景

▲建設当初の1号室入口基礎

ボイラー室右手張出部（作業室右側黄色塗り部分）は、昭和31年改修時の増築部

1図は、上屋鉄骨及び土間などの解体後、現状保存部を除き、壁面のモルタルを斫り煉瓦下のコンクリート基礎まで掘り下げた段階の写真である。手前に写るボイラー室の左手に昭和31(1956)年に建造された重油ボイラー煙突土台部、右手に同時に増築されたブロック積み作業室基礎が存在する(黄色塗りが増築部分)。

1号室の土間を剥がしたところ、現状入口より90cm内側からコンクリート基礎(1図黄矢印)が、入口床下から煉瓦基礎が検出され(1図赤矢印)、さらに周辺のコンクリート基礎を解体したところ、煉瓦下のコンクリート基礎が内側の基礎に繋がっており、建設当初の1号室プランが確認された。これは昭和52(1977)年の1号室改修によって3号室を中心に左右対称の両翼構造を呈していた旧温室が、東側へ90cm拡張され、シンメトリー性が失われたことを考古学的に検証した事例である。1・2号室に関しては設計図面が確認されていないので、建設当初の規模、形状が復元できた意義は大きい。

その一方、3号室、ボイラー室、貯炭室ではコンクリート基礎下に破碎礫が敷き詰められていることが確認された(5、6図)。縄文時代の調査面まで掘り下げた1図を観ると、旧温室両端付近は関東ローム層が露出し地表面が黄褐色を呈しているが、2号室から3号室にかけては埋積谷の存在を示す暗褐色土(沖積層)

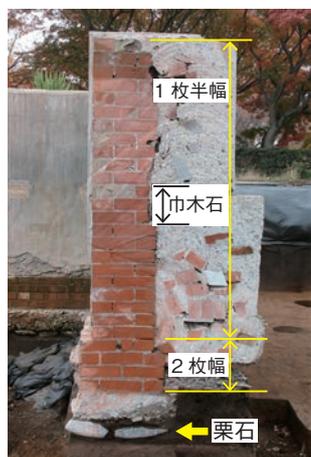
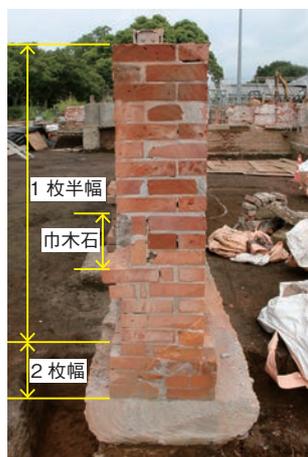
2 図 1・3号室煉瓦壁断面

3号室西壁

1号室南壁

3号室煉瓦躯体右手のコンクリートは、鉄骨フレーム基礎

煉瓦壁組積基本構造は、コンクリート基礎上に壁厚長手2枚幅で4段積み、さらに壁厚1枚半に変化し上端まで続く。また地表面付近では巾木石を組み込むために3段分が壁厚1枚1/4に変化している(2図)。壁厚1枚半の組積範囲は、基本的に長手面と小口面が交互に積まれるイギリス積工法によるが、目地厚のバラツキを揃えるためか、長手面の段に所々小口面を用いたり(3図赤部)、厚さ2段分が突如3段分に変化するなど変則的な組積も認められる(3図青部)。また巾木石裏は煉瓦との面合わせのためか、縦方向に積まれている箇所も確認された(3図橙部)。ほかにも煉瓦建築では上屋荷重を分散させるために階段状を呈す「破目地」が基本で、縦横直線状に通る「芋目地」は通常用いられない(3図緑部)。これらの変則的組積方法が随所に存在することが本遺構の特徴である。これは巾木石下部が地下、上部がモルタルで覆われ、東京駅などのように「魅せる」意識が働いていないことや、上部構造が木枠とガラスで構成され、通常建造物に比べて上屋荷重が低いことが要因と考えられる。

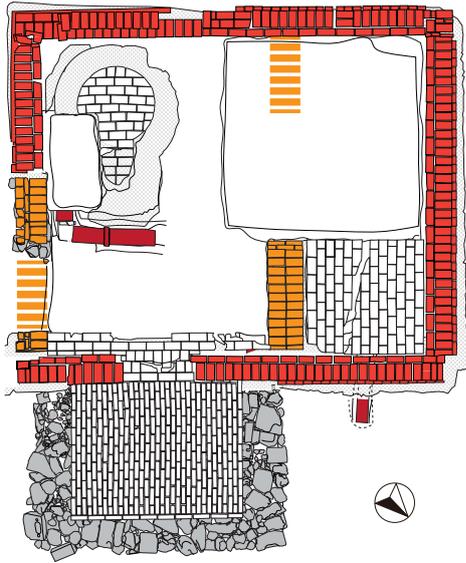
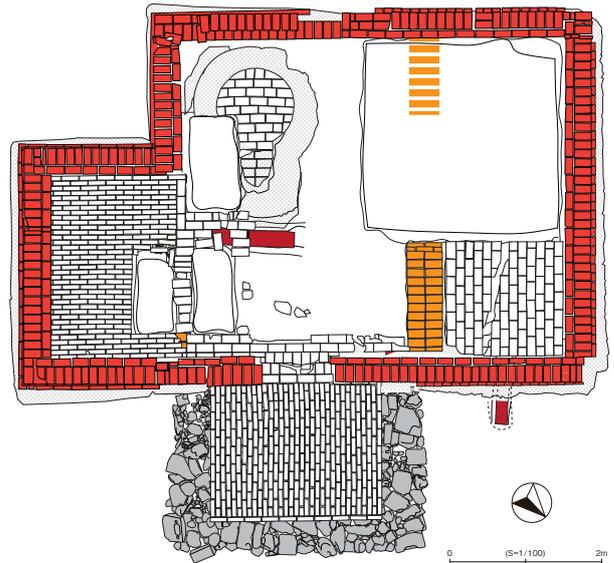
7 図 明治期のボイラー室平面図

a : 明治 29 ~ 43 年頃

b : 明治 43 年 ~ 大正 2 年頃

煉瓦床面（2面）を取り除くと、周囲をコンクリートで固め耐火煉瓦を敷き詰めた柄鏡形遺構が検出された（7、8図）。耐火煉瓦を使用していることから燃焼関連施設と考えられ、円形部が本体基礎、長方形部が灰掻き出し口と推定される。円形部の耐火煉瓦は良好な状態で遺存していたが、長方形部の煉瓦は全て取り外され、コンクリート表面に痕跡が残るのみであった。長方形部は円形部に向かってやや傾斜しており、周囲のコンクリート部と合わせ、煉瓦床面（2面）形成の障害となって削平されたと考えられる。その反面、レベルが低い円形部には遺存する耐火煉瓦と同種の製品も栗石として敷き詰められていた。耐火煉瓦には、桜花マークに「イセカツ」の刻印が認められ、本遺構で使用された耐火煉瓦は「イセカツ」製であることが

この施設部図面から、ボイラー室東側地下室が明治43年に増築されたことも判明したが、増築部床下より当初の煉瓦躯体の一部が検出され(7図a左側橙色煉瓦)、壁面を解体して増築されたことも確認された。しかし壁面には改修を示す痕跡は認められず、熟練した技術によって積み直されたことを示している。

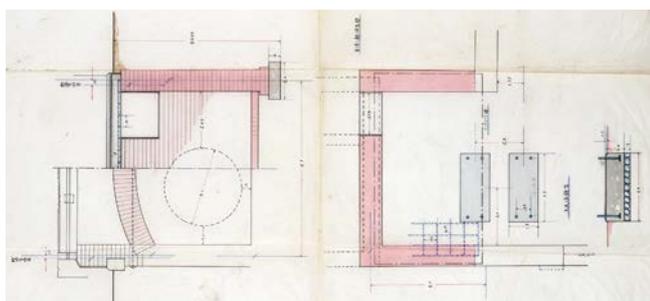
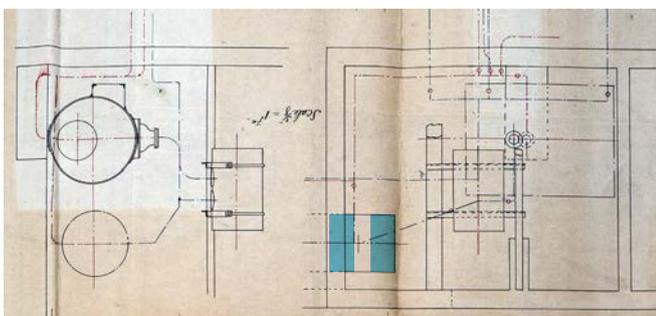
22 図 明治 43 年 (上)・大正 (下) ボイラー設備比較  
17 図、同掲図より

a) 左図：増築部見通し図、右図：長方形基礎平面図・断面図

b) 左図：見通し図、右図：温水管配管図

ここでもう一度、明治43年の構造物を振り返りたい。13図に水色で示した長方形土坑は、煉瓦片を充填して埋め戻された状態で検出された。本遺構自体からは、機能を推定することはできなかったが、明治43年新温室新営図面(22図a)との対比から、各々四隅にボルトを有すコンクリート基礎埋設用の掘方であることが判明した。図面右端の断面図には、掘方底面に栗石を敷き詰め、その上にボルトを埋め込んだ厚さ1.0尺のコンクリート構造施設が描かれてる。この構造は2面のボイラー基礎と類似し、重量物設置を目的とした基礎構造物であることは明確である。同図左側の立面図、基礎延長上に直径4.0尺、床面上0.5尺に破線で示された円が描かれている。当初この表記の意味が理解できなかったが、b図に示した2面のボイラー改修図面から糸口をつかむことができた。右側の平面図は配管図で、中央に描かれた長方形は地上貯水タンク、それ以外はボイラー室内部を示している。一点鎖線のうち青色が「行き管」赤色が「帰り管」、赤丸が弁を示す(17図下部凡例参照)。新設ボイラー(右上)からは、3号室方面へ「行き管」「帰り管」が複数本描かれている。また左下の方形枠にも各1本が接続して描かれている。左側の立面図では、上部に新設ボイラーが描かれ、ボイラー下面には「行き管」、上面には「帰り管」が接続している。その下に一点鎖線で描かれた円形表記にも同様に下に「行き管」上に「帰り管」が通り、ボイラー施設であることが推定される。この円形部は、右平面図の左下方形表記の延長上にあり、同一構造物であることが読み取れる。本図面には寸法が記されていないが、既述した新設ボイラーの直径(5ft2.125in = 157.8cm)との対比から、一点鎖線円形部の直径は121.06cm = 約4尺となり、明治43年図面の断面円形構造物と一致した。平面位置もb図にa図の長方形基礎を投影すると(水色部分)、左側の長方形部が元来の壁位置と重なり、a図長方形基礎とほぼ整合することから、両図の円形表記は同一構造物を示し、これがボイラーであると判断した。また下駄の歯状の基礎構造から、23図に示すような、横形円筒形ボイラーと推定される。従って明治43年の温室新営に伴うボイラー室の増築は、新温室へ暖房を供給するためのボイラー増設が目的であったと考えられる。2面新ボイラーへ以降するまでは、3基のボイラーが稼働していたことは、24図aの絵葉書に写る3本の煙突からも確認することができる。また、大正2年の3号室改修後の温室を写した絵葉書では、新ボイラーに伴う高煙突(24図b緑色矢印)と明治43年増築ボイラーに伴う煙突(同図赤色矢印)を確認することができる。

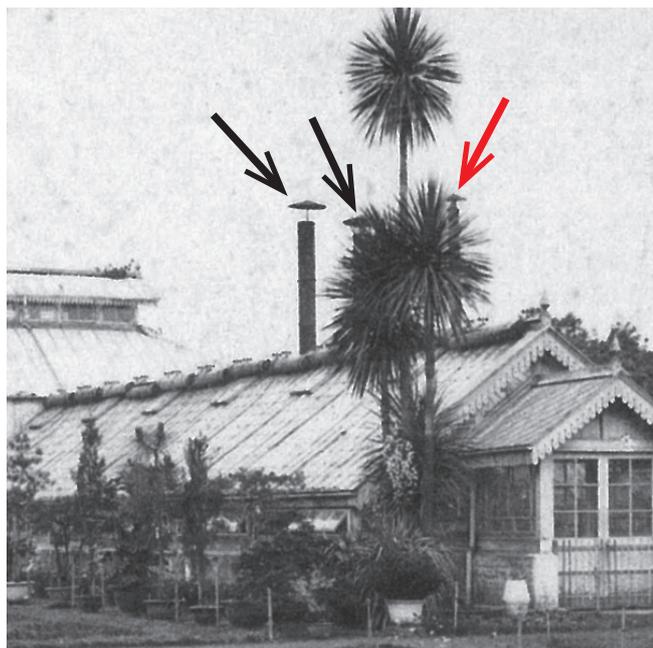
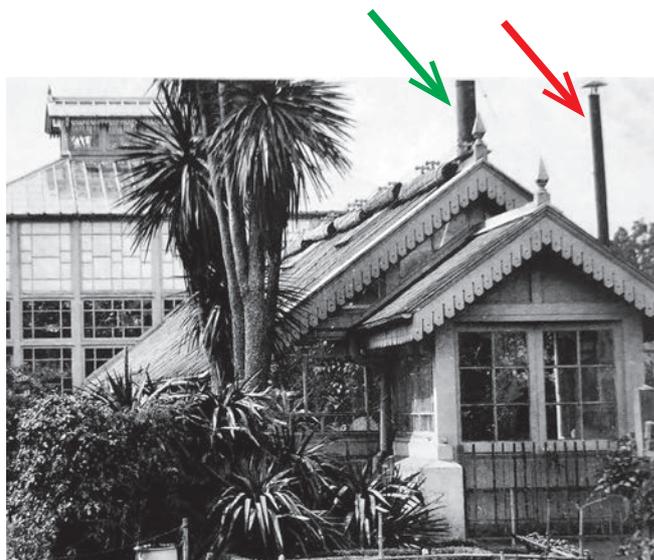
24 図 大正2年3号室改修前後の煙突

a) 明治43年～大正2年の3本煙突

b) 大正2年3号室改修後の2本煙突
